**Tárgy: Döntés Vis maior pályázat benyújtásáról az Esztergom, Attila u. (hrsz 19888) - Galamb u. (hrsz 19845) kereszteződésében, a közművesített közút mellett tönkrement (leomlott) partfal és a suvadás által tönkretett közút helyreállítására**

# MŰSZAKI SZAKÉRTŐI NYILATKOZAT

*Esztergom, Attila u.- Galamb u. 19888-19845. hrsz. támfal- és pince  
károsodásra*

*Dr. Hidas János  
okl. geológus, földtani szakértő  
SZKV-1.3./01-6471*

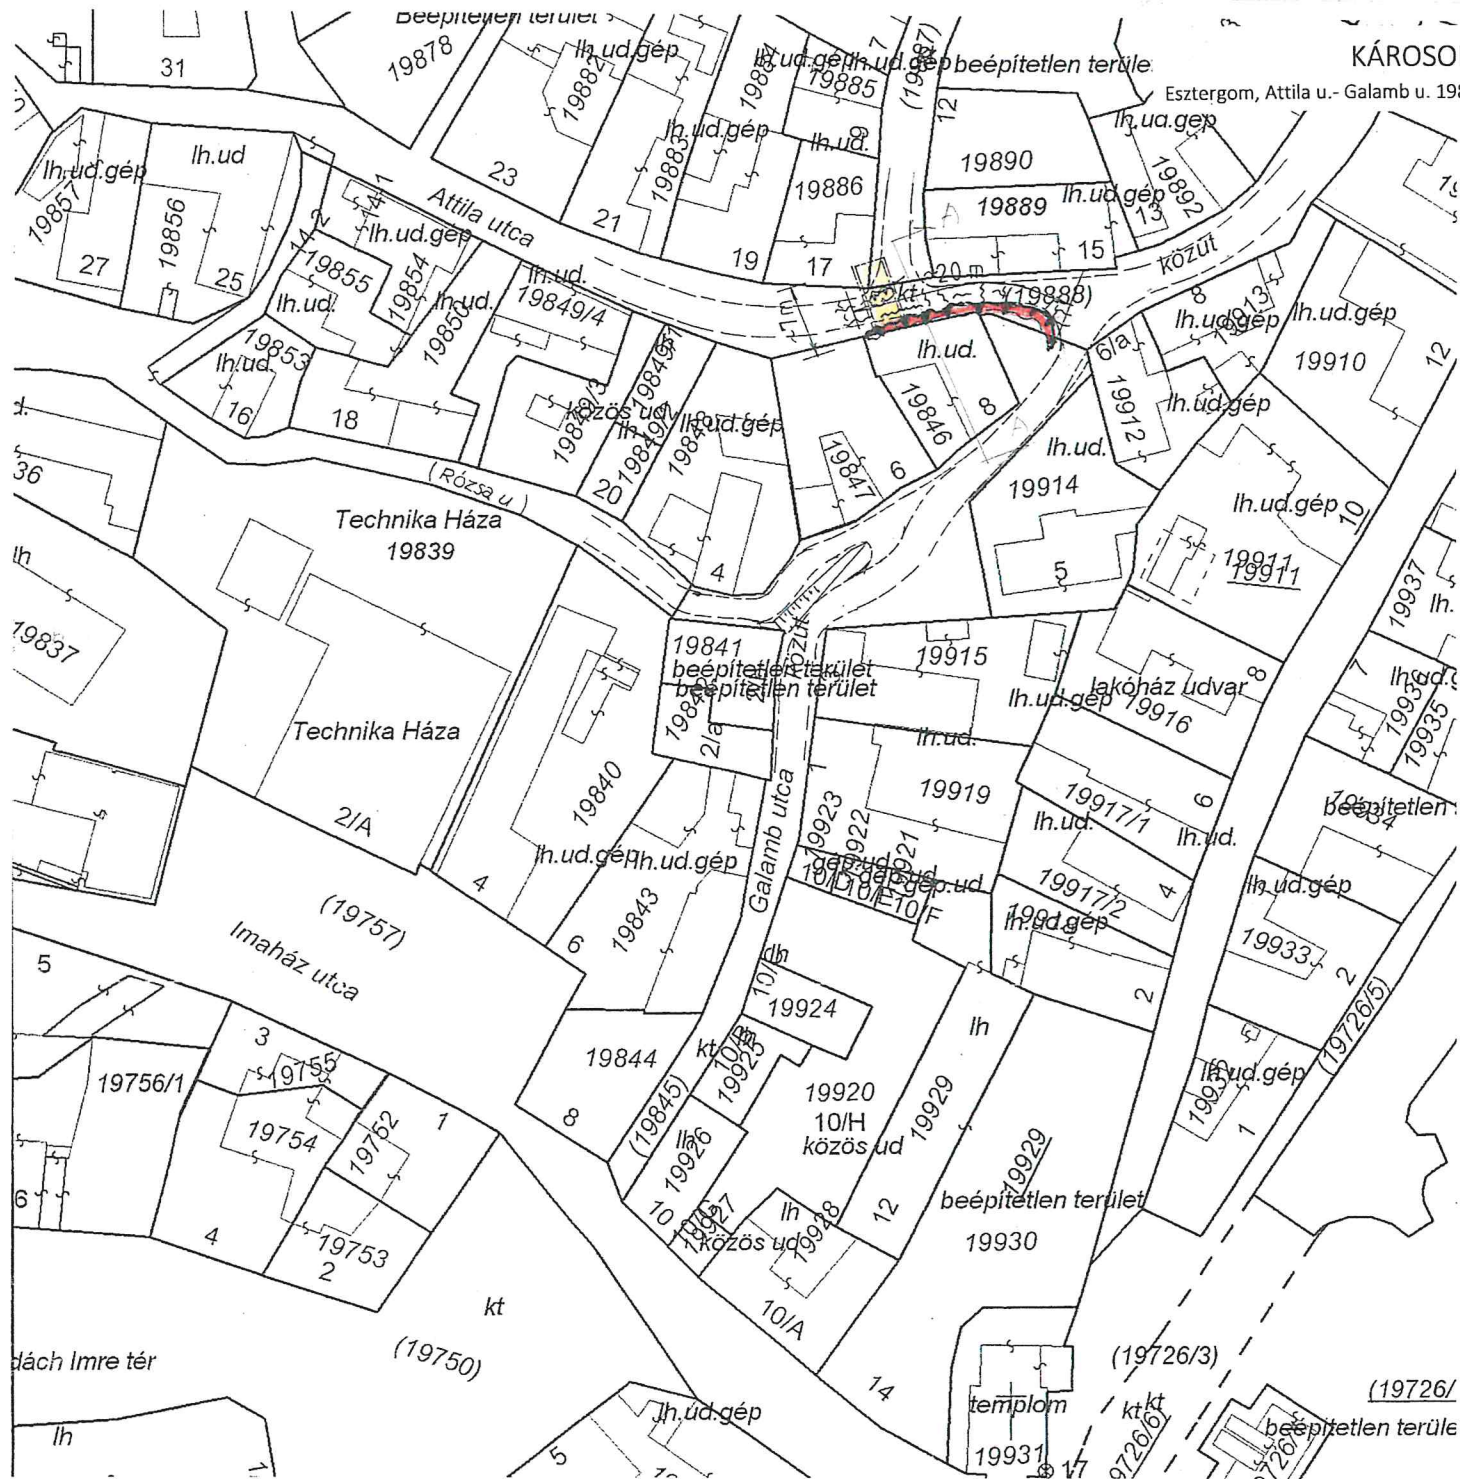
# KÁROSODÁSI HELYSZÍNRAJZ M=1:500

- a felső közút mellett a támfal kb. 20 m hosszban leomlott, megsemmisült, az út a partélre került
- a beton útpadka megmaradt része markáns repedéssel levált az útburkolatról es elbillent, elmozdult
- a közúti burkolat teljes kb. 20 m-es hosszban lesüllyedt és eldeformálódott, az alóla kiomló feltöltés miatt az útszél a levegőben lóg
- a partéli egykori balesetvédelmi mellvédfal megsemmisült
- a támfalból induló feledésbe merült pince szelvénye súlyosan eldeformálódott, vége a szennyvízvezeték alatt be is szakadhatott
- valószínű, hogy a szennyvíz- és gáz- és vízvezetékeket a suvadás meghúzta

Esztergom, Attila u.- Galamb u. 19888-19845. hrsz pince- és támfal - károsodásról (EBR: 679 462)

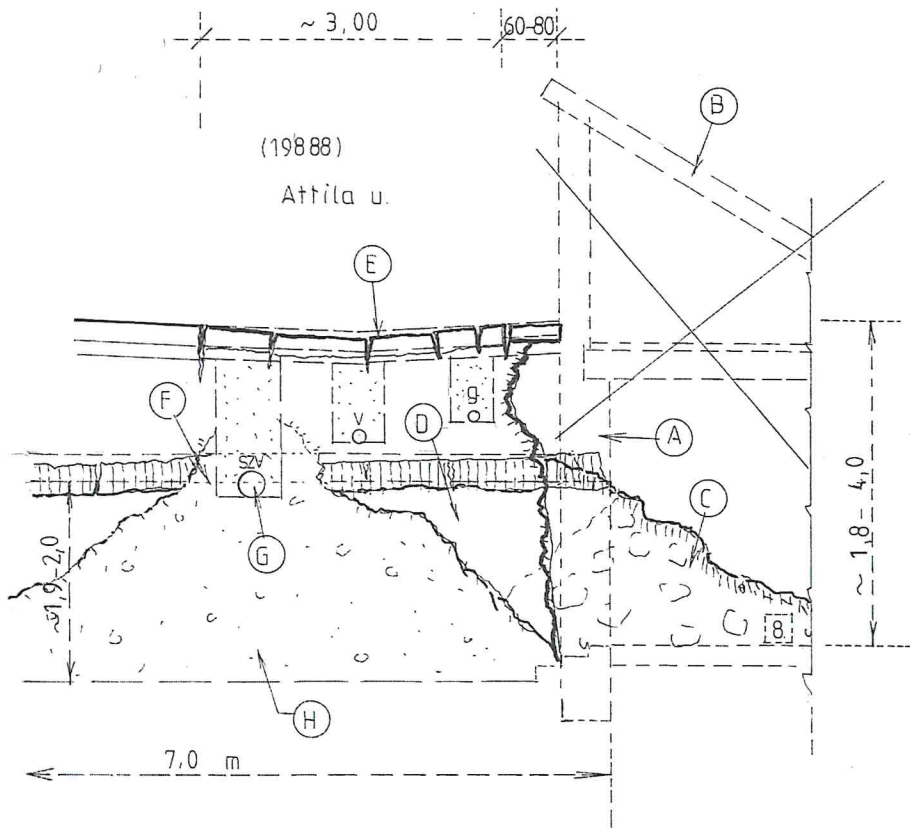
## A-A KÁROSODÁSI MINTA- SZELVÉNY M=1:50

**A keletkezett károsodások oka összetett-, az egy elnedvesedési és antropogén folyamat része.**

támfal kb. 15 m-en leomlott. A beton útburkolat megrepedt és aláüregelődött. Az úttal párhuzamos suvadási övrepedések nyíltak meg a burkolaton és a még megmaradt beton padka mentén, melyekbe az esővíz akadálytalanul folyik bele, fokozva az összlet átázását és mozgását. A támfalból induló pince téglá boltozata jelentősen eldeformálódott, abba a közművezetékeke (főleg a szennyvízvezeték) belemetszett-, valószínűleg ezért töltötték fel laza anyaggal a pince végét. A pince életveszélyes állapotú, az átmegy a közút alatt , főte feletti takarása maximum 1,5 m lehet.

Esztergom, Attila u.- Galamb u. 19888-19845. hrsz pince- és támfal - károsodásról (EBR: 679 462)
